Σύντομη αναφορά στο σεισμό της 17ης Ιανουαρίου 1994

(Νόρθριτς, Λος Αντζελες)

των Π.Γ. Καρύδη και Ε.Α. Βουγιούκα

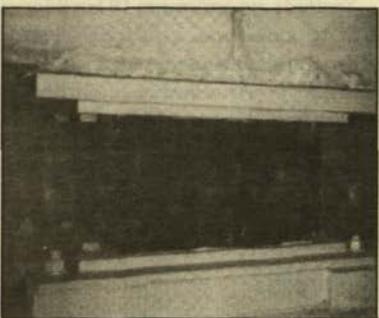
Φωτ. 2. Πανεπιστημιακό νοσοκομείο USC: Λεπτομέρεια της σεισμικής μόνωσης στο θεμέλιο.

οργάνων. Στο Σχ.6 παρουσιάζονται οι καταγραφές, και στη Φωτ.2 λεπτομέρεια της σεισμικής μόνωσης. σε ένα από τα θεμέλια. Κανένα από τα τμήματα του νοσοκομείου δεν διέκοψε σύτε στιγμή τη λειτουργία του. Υπήρξε ωστόσο βλάβη στο διάδρομο που συνέδεε το νοσοκομείο με τον περιβάλλοντα χώρο, στην κύρια είσοδο του κτιρίου και υπήρξε η ανάγκη λειτουργίας βιοηθητικής εισόδου. Η πρώτη εντύπωση είναι ότι η σεισμική μόνωση επέδειξε άριστη συμπεριφορά, καθώς υπήρξε μέγιστη εδαφική επιτάχυνση

0,375g, μέγιστη απόκριση μεσαίας στάθμης 0,130g και μέγιστη απόκριση της ανώτερης στάθμης 0,210g. Αν δεν υπήρχε σύνδεση με τον περιβάλλοντα χώρο, μέσω του διαδρόμου που αστόχησε, οι τιμές των αποκρίσεων θα ήταν ακόμη μικρότερες. Εκτός από το διάδρομο, κανένα άλλο ίχνος βλάβης δεν παρουσιάστηκε στο κτίριο, ούτε στον εξοπλισμό του νοσοκομείου, το δε πρωτικό και οι ασθενείς δεν έδειξαν κανένα στοιχείο πανικού. Ωστόσο, μία επιθεώρηση τριγύρω, αποδεικνύει ότι ένα κοινό κτίριο στάθμευσες, χωρίς

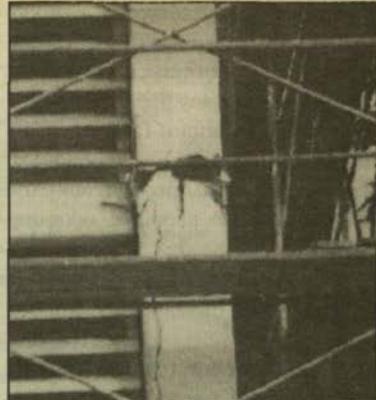
Το νοσοκομείο της Σάντα Μόνικα, κτίριο των αρχών της δεκαετίας του 1960, υπέστη κάποια αποδιοργάνωση στους τοίχους του ισογείου και σε ένα γωνιακό στύλο μεσαίου ορόφου (Φωτ.3).

Φωτ. 3. Νοσοκομείο της Σάντα Μόνικα: Βλάβη σε γωνιακό στύλο μεσαίου ορόφου.

Η λειτουργία του νοσοκομείου συνεχίστηκε κανονικά, παρά τις εργασίες αποκατάστασης που ξεκίνησαν αμέσως. Από το κτίριο αυτό δεν υπάρχουν

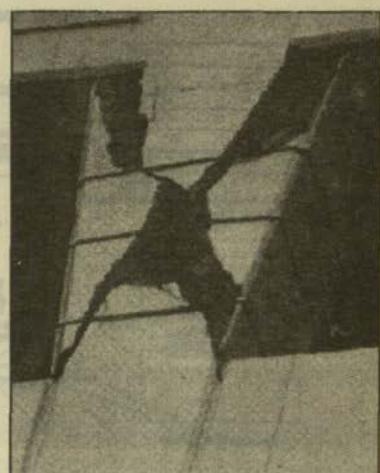
Φωτ. 4. Ξενοδοχείο στη Σάντα Μόνικα: Βλάβη σε «κοντά υποστυλώματα» μεσαίου ορόφου.

καταγραφές της απόκρισης, ωστόσο στην περιοχή της Σάντα Μόνικα καταγράφηκαν ισχυρότατες επιταχύνσεις και παρουσιάστηκαν βλάβες σε αρκετά πολυώροφα κτίρια. Πολυτελές ξενοδοχείο στην παραλία παρουσίασε χαρακτηριστικές βλάβες «κοντών υποστυλωμάτων» σε μεσαίους ορόφους (Φωτ.4).

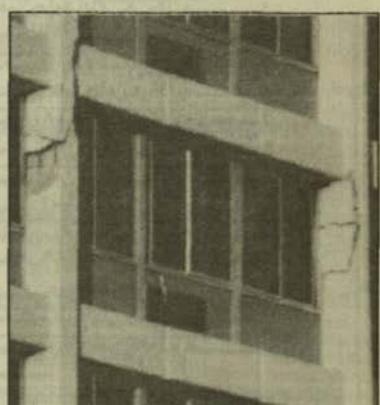
Φωτ. 5. Ξενοδοχείο στο Σαν Φερνάντο: Βλάβη σε υποστυλώματα μεσαίου ορόφου.

Γνωστό ξενοδοχείο στο Σαν Φερνάντο, πολύ κοντά στο επίκεντρο, παρουσίασε επίσης βλάβες στα υποστυλώματα μεσαίου ορόφου (Φωτ.5). Στον ομώνυμο σεισμό του 1971, το ίδιο ξενοδοχείο είχε παρουσιάσει ομηρικές βλάβες στο ισόγειο που ήταν τότε πυ-

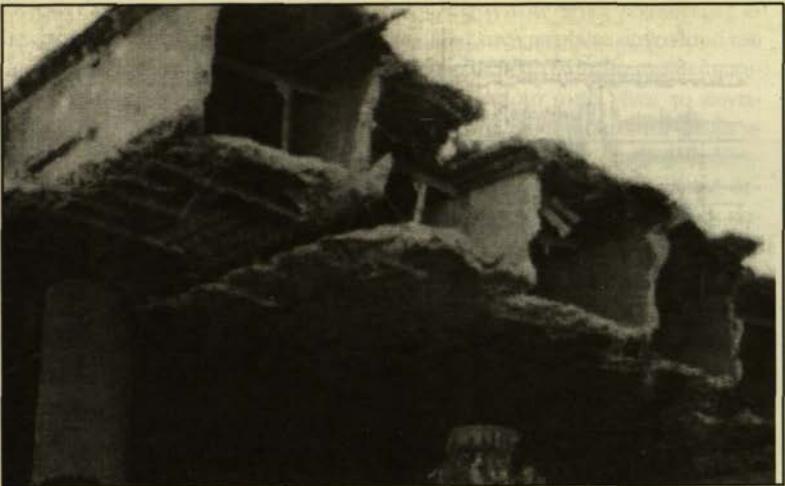
Οι μεταφορές στο Λος Άντζελες εξυπηρετούνται κυρίως, από τους χαρακτηριστικούς αυτοκινητόδρομους της πόλης που δημιουργούν πλήθος ανισόπεδων κόμβων. Στο Σχ.10 παρατίθεται η κάπωψη και η τομή της διακλάδωσης που συνδέει τους αυτοκινητόδρομους I-10 και 405. Απεικονίζονται και οι θέσεις των καταγραφικών οργάνων, ενώ στο Σχ.11 παρατίθενται οι αντίστοιχες καταγραφές. Ο κόμβος αυτός δεν υπέστη ζημιές. Ωστόσο, σε όχι μεγάλη απόσταση από εκεί κατέρρευσε ο κόμβος του αυτοκινητόδρομου I-10 με τη λεωφόρο Λα Τσιενέγκα (Φωτ.6)

Φωτ. 6. Κατάρρευση αυτοκινητοδόμου I-10 επί της λεωφόρου Λα Τσιενέγκα.

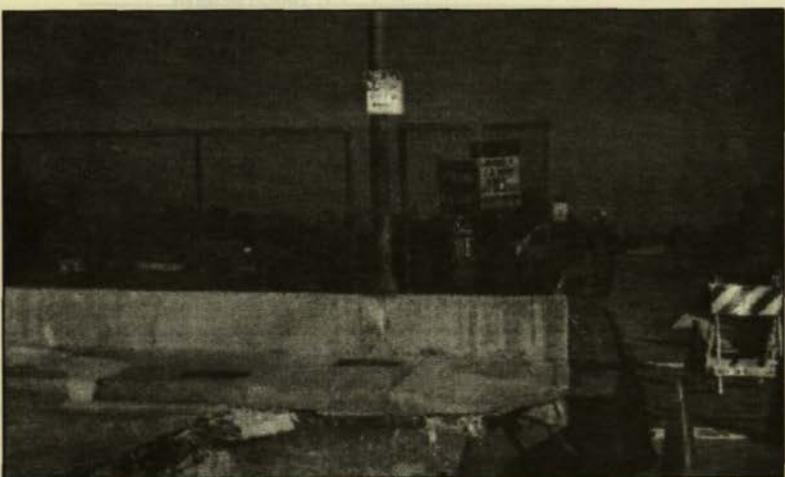
Έχει ήδη εκδοθεί, από αριμόδια επιτροπή της ASCE, και το πόρισμα για το κύριο αίτιο της κατάρρευσης ορισμένων γεφυρών: οι διαφρονικές μετακινήσεις των ακροβάθμων τους υπερέβησαν τις επιτρεπόμενες κατασκευαστικά, έτσι συνέβη πτώση του καταστρώματος με ανατρέψευτη, στη συνέχεια, την αισθοχία των πυλώνων (Φωτ 7).

Φωτ. 7. Παραμένουσα σχετική μετακίνηση γέφυρας και αρχοβάθρου περίπου 0,60 m σε απόσταση λίγων μέτρων από περιοχή μαζικής αστοχίας δικτύων υπογείων αγωγών.

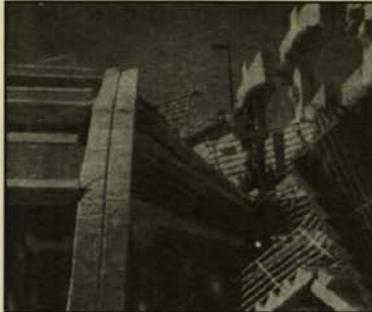
Τα πολυώρφα πάρκαν, αποδείχτηκαν ως μία κατηγορία κτιρίων πολύ ευπαθής, ιδιαίτερα αυτά που ήταν προκατασκευασμένα, ακόμη και τα πλέον σύγχρονα. Αυτό φαίνεται να οφείλεται στην χαμηλής στάθμης διατιθέμενη πλαστικότητα των συνδέσεων μεταξύ των προκατασκευασμένων μελών, σε σύγκριση με την αυξημένη απάτηση πλαστικότητας του συγκεκριμένου σεισμού. Χαρακτηριστικότερη περίπτωση ήταν αυτή του προκατασκευασμένου σπουδαστικού πάρκου του Πανεπιστημίου του Νόρθριτς, που κατέρρευσε σε έναν μετασεισμό, παρέχοντας το θέαμα των στύλων που ανέπτυξαν θαυμαστή αλλά άχρηστη πλαστικότητα σε κάμψη (Φωτ. 9). Προβλήματα παρουσιάστηκαν σε όλα τα

Φωτ. 9. Πολυώροφο προκατασκευασμένο πάρκιν στο Νόρθριτς. Κατάρρευση ύστερα από μετασεισμό.

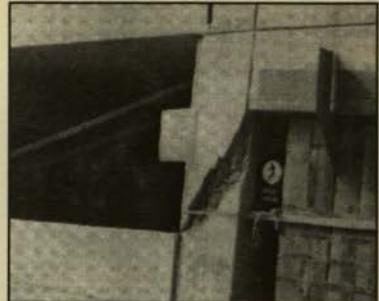
προκατασκευασμένα πάρκιν της μείζονος επικεντρωικής περιοχής. Στα πάρκιν συμβατικής κατασκευής πλαισιούσι-
στήκαν προβλήματα από το συνδυασμό
εύκαμπτου ορόφου και κοντού υποστυ-
λώματος (Φωτ. 10).

Φωτ. 10. Βλάβες από λειτουργία «κοντού υποστυλώματος» σε κτίριο πάγκων. Εκτός από την αποκατάσταση των βλαβών δημιουργήθηκαν αραιοί για να αποφευχθεί αντίτοιχο πρόβλημα σε μελλοντικό σεισμό.
