Οι μέθοδοι του ραντάρ και της ενδοσκόπησης. Εφαρμογή σε Βυζαντινά και Νεώτερα μνημεία

Βασιλική Παλιεράκη, Ελισάβετ Βιντζηλαίου, Αικατερίνη-Άννα Μανωλεδάκη, Χρυσή-Ελπίδα Αδάμη,
Βασιλική Νικολοπούλου

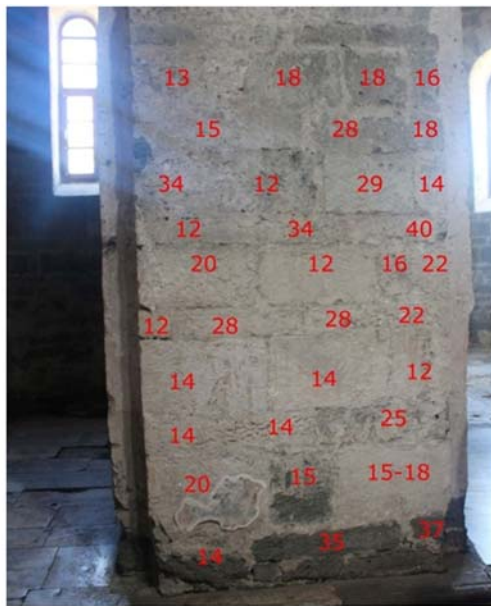
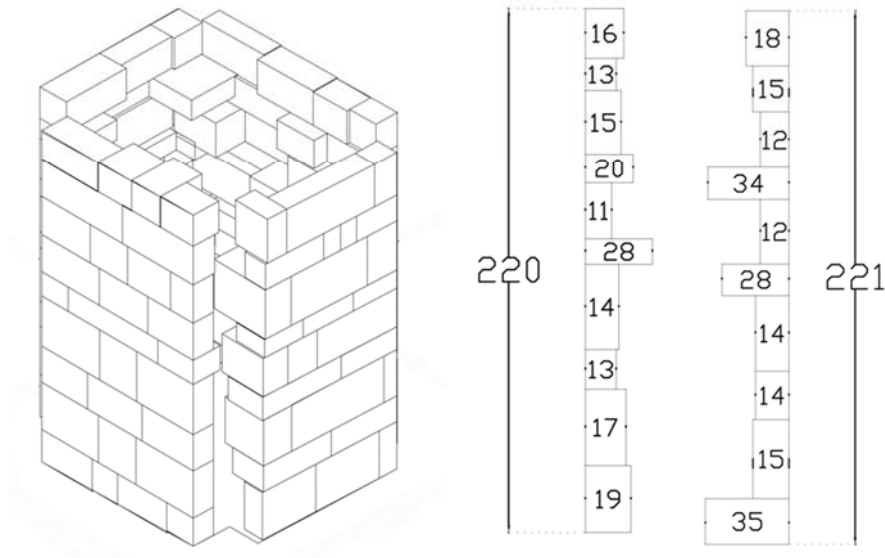
Εικ. 5: Δυτική όψη, τρισδιάστατη απεικόνιση και κατακόρυφες τομές του βόρειου πεσσού του Ναού της Αγίας Σοφίας, στην Τραπεζούντα.

Στο μνημείο εφαρμόστηκαν και οι δύο μέθοδοι. Σημειώνεται ότι σε πολλές περιοχές η εικόνα που λαμβάνεται δεν είναι αξιόπιστη: οι λίθοι της εξωτερικής όψης έχουν μικρές διαστάσεις, αποτέλεσμα των οποίων είναι πολλαπλές αντανάκλασεις, σε ορισμένες περιοχές του μνημείου υπάρχει υψηλό ποσοστό υγρασίας (κοντά στο δάπεδο ή σε περιοχές που εκτίθενται στα όμβρια), με αποτέλεσμα την ύπαρξη πολλαπλών αντανάκλασεων στο εσωτερικό της τοιχοποιίας, οι οποίες δεν επιτρέπουν τον ευχερή προσδιορισμό του πάχους της εξωτερικής παρειάς. Ωστόσο, οι συστηματικές μετρήσεις με το ραντάρ και η συμβολή της μεθόδου της ενδοσκόπησης, έδωσαν τη δυνατότητα προσδιορισμού του πάχους των εξωτερικών στρώσεων στις περισσότερες περιοχές του μνημείου (Εικ.5) (Palieraki et al., 2013).

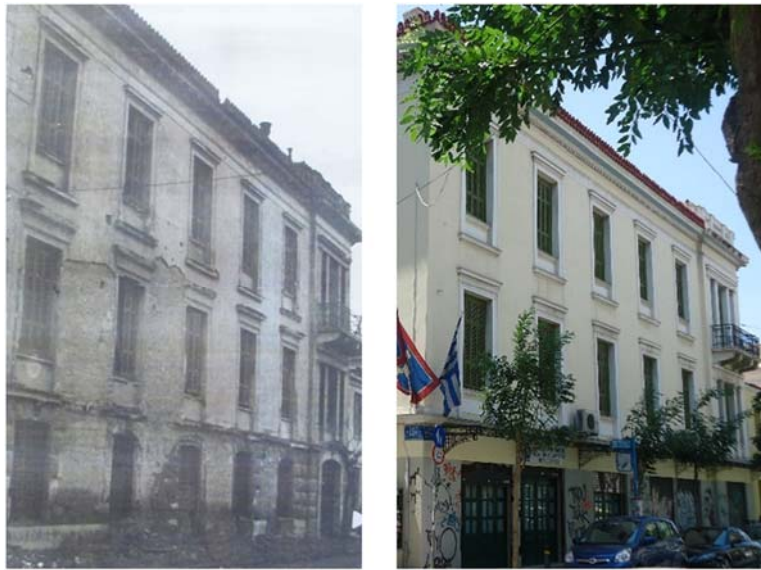
Εικ. 7: Παλαιότερη φωτογραφία (Αρχείο Δήμου Αθηναίων) και πρόσφατη φωτογραφία της κύριας όψης της Βίλλας Δουρούτη. Φαίνονται οι διαφορές στη διάταξη και στις διαστάσεις των ανοιγμάτων.

Κατά τη μελέτη της Βίλλας Δουρούτη πραγματοποιήθηκε έρευνα στα αρχεία του Δήμου Αθηναίων, ιδιοκτησία του οποίου αποτελεί το κτήριο. Αποκτήθηκαν χρήσιμες πληροφορίες για τις φάσεις κατασκευής και τις μεταβολές στο δομικό σύστημα. Η παρουσία υποστρωμάτων και δοκών ωπλισμένου σκυροδέματος στο υπόγειο και στο ισόγειο του κτηρίου και η χρήση τσιμεντιτικού κονιάματος για το αρμολόγημα μέρους της τοιχοποιίας, θεωρήθηκαν ενδεικτικά της χρήσης ωπλισμένου σκυροδέματος σε περιοχές του κτηρίου. Πράγματι, παλαιότερες φωτογραφίες που βρέθηκαν στα αρχεία του Δήμου, δείχνουν ότι η διάταξη και οι διαστάσεις των ανοιγμάτων διέφεραν στην αρχική μορφή της Βίλλας Δουρούτη (Εικ.7).
