Επίδραση γεωλογικών χαρακτηριστικών του εδάφους του Λεκανοπεδίου της Αθήνας στην εξέλιξη των πλημμυρικών επεισοδίων - περιβαλλονικές επιπτώσεις -

του Κων. Γκαραγκούνη και Συνεργατών

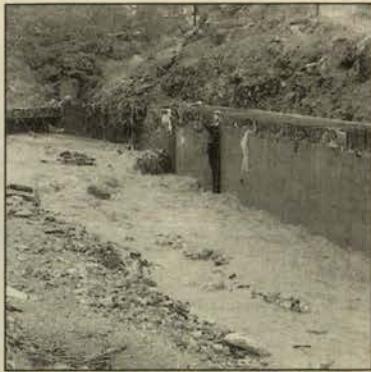
Ποδονιάτης, Ν. Ιωνία, πλημμύρες 1994 - ΦΩΤΟ 1

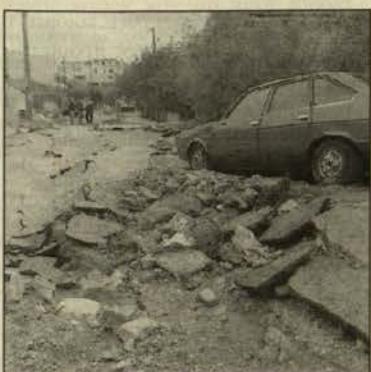
Εκτεταμένες καταστροφές, Ν. Ιωνία 1994 - ΦΩΤΟ 4

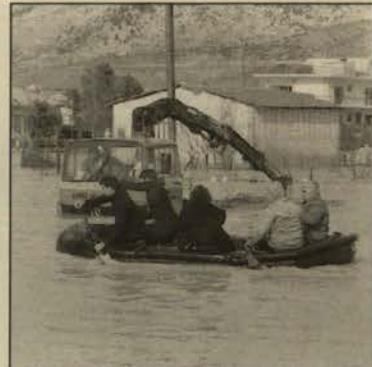
Πλημμύρες στην περιοχή Μενιδίου, Ιανουάριος 1994 - ΦΩΤΟ 2

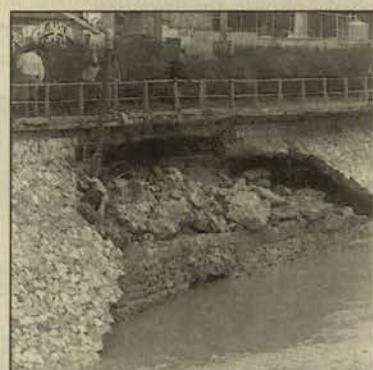
Αστοχία πρανών, Ν. Ιωνία 1994 - ΦΩΤΟ 3

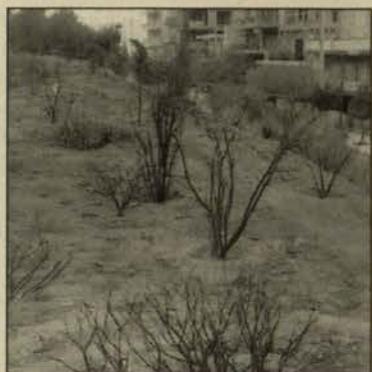
Καμένες δασικές εκτάσεις, Υμηττός 1995 - ΦΩΤΟ 5

Η καταστροφή της δασικής βλάστησης των ορεινών όγκων της ευρύτερης περιοχής του Λεκανοπέδιου από πυρκαγιές και ανθρώπινη επέμβαση, οδηγεί σε σημαντική αύξηση του όγκου νερού που απορρέει, όπως και των διαβρώσεων. Η συμπεριφορά μιας δασωμένης ορεινής λεκάνης απορροής είναι τελείως διαφορετική καθώς επιδρά θετικά σε παράγοντες όπως η υδατοσυγκράτηση, η ταχύτητα διήθησης της βροχής στο έδαφος, η εμφάνιση υποδεμμάτων απορροής κ.ά.
