Σύντομη αναφορά στο σεισμό της 17ης Ιανουαρίου 1994

(Νόρθριτς, Λος Αντζελες)

των Π.Γ. Καρύδη και Ε.Α. Βουγιούκα

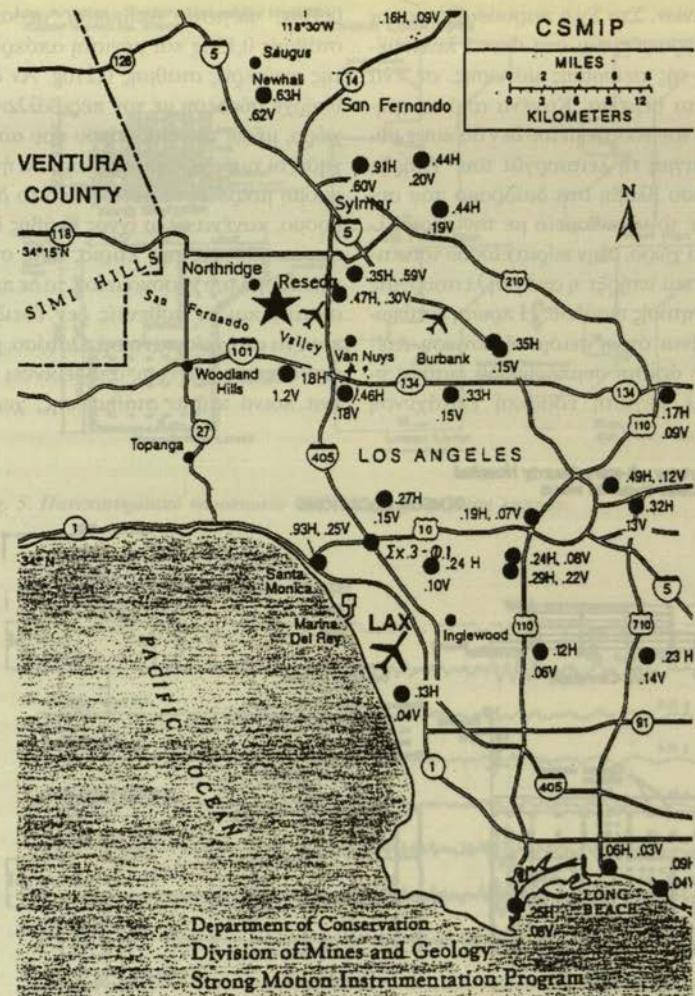
στων εδαφικών επιταχύνσεων που καταγράφηκαν στην περιοχή από το δίκτυο CSMIP. Οι τιμές είναι ποσοστά του g, ενώ το H σημαίνει οριζόντια (Horizontal) και το V κατακόρυφη (Vertical). Επίσης, στο ίδιο σχήμα παρουσιάζονται τα τοπωνύμια, και χαρακτηριστικά σημεία, στα οποία γίνεται αναφορά παρακάτω στο κείμενο.

Οι τιμές των επιταχύνσεων είναι ασυνήθιστα μεγάλες. Πολλά από τα καταγραφικά δργανα στάλθηκαν για έλεγχο, ο οποίος επιβεβαίωσε την εγκυρότητα των τιμών αυτών. Οι τιμές αποδίδονται αφενός στο σχετικά μικρό εσπιακό βάθος (γύρω στα 15 km), αφετέρου στο ιδιότυπο ανάγλυφο της περιοχής, εξειδίκευσης του οποίου αποβλέπεται συμβολές σεισμικών κυμάτων έδωσαν ισχυρά τοπικά μέγιστα. Στην επικεντρική περιοχή ανατύχθηκε ένταση μέχρι και X, της κλίμακας MM (Modified Mercalli).

Σχ. 1. Επικεντρική περιοχή με τιμές μέγιστων εδαφικών επιταχύνσεων από το δίκτυο CSMIP.

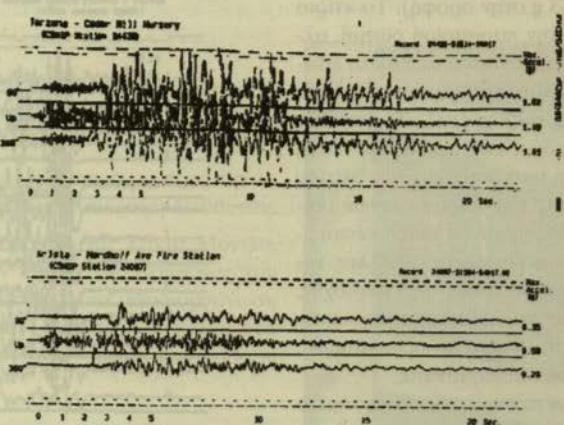
Στο Σχ.2α παρουσιάζονται οι εδαφικές επιταχύνσεις από το σταθμό Ταρζάνα (Tarzana), 7 km νότια από το επίκεντρο, όπου εναλλασσόμενες ε-

πιταχύνσεις πάνω από 1g διάρκεσαν 7-8 sec, με μέγιστη οριζόντια επιτάχυνση 1.8g. Και οι τρεις συνιστώσες είχαν επιταχύνσεις πάνω από 1g.

Στο Σχ.2β παρουσιάζονται οι εδαφικές επιταχύνσεις από το σταθμό Αρλέτα (Arleta), 9km ανατολικά από το επίκεντρο, με μέγιστες τιμές 0,35g οριζόντια και 0,59g κατακόρυφη. Στο Σχ.2γ παρουσιάζονται οι εδαφικές επιταχύνσεις από το σταθμό Σιλμάρ (υπαίθριο πάρκιν), 15 km βόρεια από το επίκεντρο, με μέγιστες τιμές 0,91g οριζόντια και 0,60g κατακόρυφη.

Σχ. 2. Καταγραφές ελεύθερου πεδίου α) από το σταθμό Ταρζάνα β) από το σταθμό Αρλέτα.

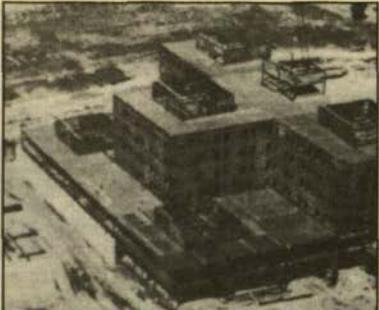
Φωτ. 1. Το νέο νοσοκομείο «Ολιβ Βιού» στο Σιλμάρι κατά τη διάρκεια της κατασκευής του: Φέρων οργανισμός

Φωτ.1 φαίνεται ο φέρων οργανισμός του, (φωτογραφία από τη φάση κατασκευής του). Στο Σχ.3 παρουσιάζεται σκαρίφημα του φορέα με τις θέσεις των καταγραφικών του οργάνων. Στο Σχ.4 παρουσιάζονται οι καταγραφές. Παρατηρείται ισχυρότατη διέγερση στη βάση (μέγιστο 0,9 g) και «ξωπρωγματικές» καταγραφές της απόκρισής του.(2,3 g στην οροφή). Το κτίριο δεν έπαθε την παραμικρή ωφελή, αλλά, όπως ήταν αναμενόμενο, στο εσωτερικό του καταστράφηκαν τα πάντα, εξοπλισμό, παροχές κτλ.. Το γεγονός αυτό και μόνο, εκτός από την οδική απομόνωση του νοσοκομείου, εξατίας κατάρρευσης των παρακείμενων οδικών κόμβων, το έθεσε εκτός λειτουργίας επί αρκετές ημέρες. Άλλες νοσοκομειακές μονάδες της περιοχής, παρόλο που δεν διέθεταν τόσο «αντiseισμικούς» φέροντες οργανισμούς, λειτούργησαν συντομότατα.

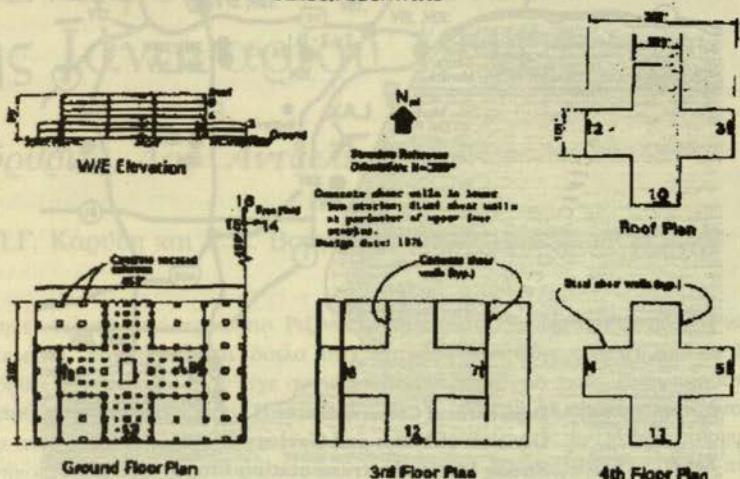
Σχήμα 3. Νοσοκομείο «Ολιβ Βιού» στο Σιλμάρι: Φορέας και θέση ληπτών.

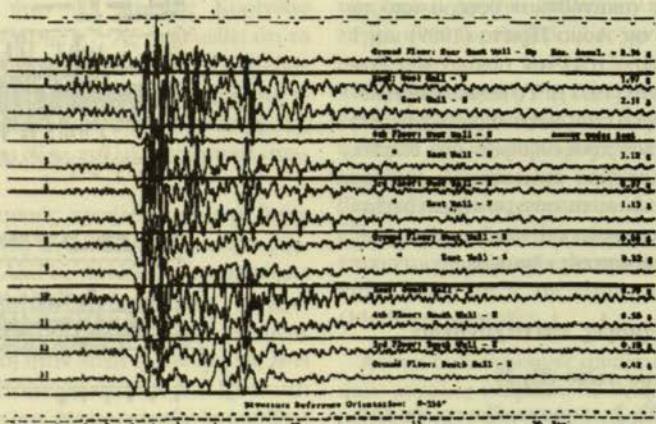
Σχήμα 4. Νοσοκομείο «Ολιβ Βιού» στο Σιλμάρι: Καταγραφές.

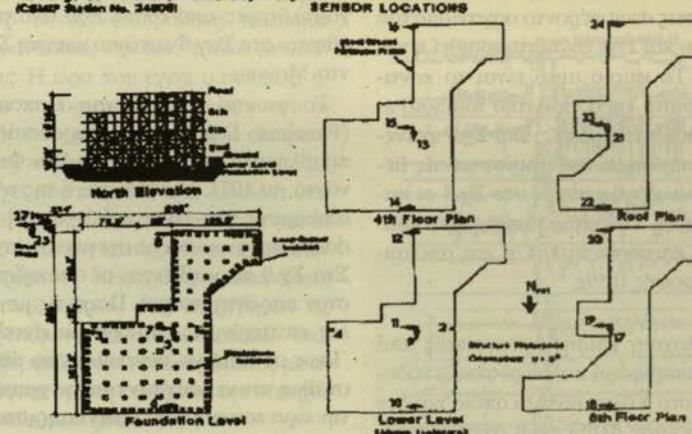
Σχ. 5. Πανεπιστημιακό νοσοκομείο USC: Φορέας και θέση ληπτών.

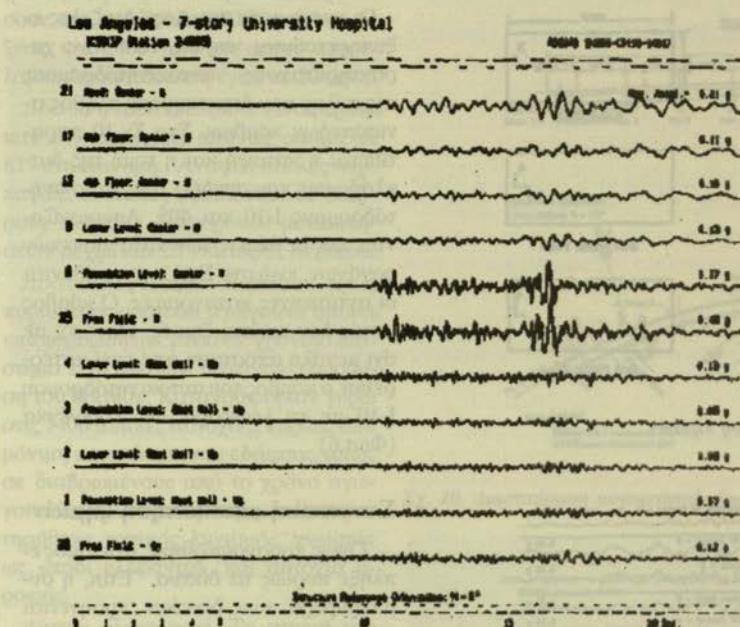
οργάνων. Στο Σχ.6 παρουσιάζονται οι καταγραφές, και στη Φωτ.2 λεπτομέρεια της σεισμικής μόνωσης. σε ένα από τα θεμέλια. Κανένα από τα τμήματα του νοσοκομείου δεν διέκοψε σύτε στιγμή τη λειτουργία του. Υπήρξε ωστόσο βλάβη στο διάδρομο που συνέδεε το νοσοκομείο με τον περιβάλλοντα χώρο, στην κύρια είσοδο του κτιρίου και υπήρξε η ανάγκη λειτουργίας βιοηθητικής εισόδου. Η πρώτη εντύπωση είναι ότι η σεισμική μόνωση επέδειξε άριστη συμπεριφορά, καθώς υπήρξε μέγιστη εδαφική επιτάχυνση

0,375g, μέγιστη απόκριση μεσαίας στάθμης 0,130g και μέγιστη απόκριση της ανώτερης στάθμης 0,210g. Αν δεν υπήρχε σύνδεση με τον περιβάλλοντα χώρο, μέσω του διαδρόμου που αστόχησε, οι τιμές των αποκρίσεων θα ήταν ακόμη μικρότερες. Εκτός από το διάδρομο, κανένα άλλο ίχνος βλάβης δεν παρουσιάστηκε στο κτίριο, ούτε στον εξοπλισμό του νοσοκομείου, το δε πρωτικό και οι ασθενείς δεν έδειξαν κανένα στοιχείο πανικού. Ωστόσο, μία επιθεώρηση τριγύρω, αποδεικνύει ότι ένα κοινό κτίριο στάθμευσες, χωρίς

Σχ. 6. Πανεπιστημιακό νοσοκομείο USC: Καταγραφές.

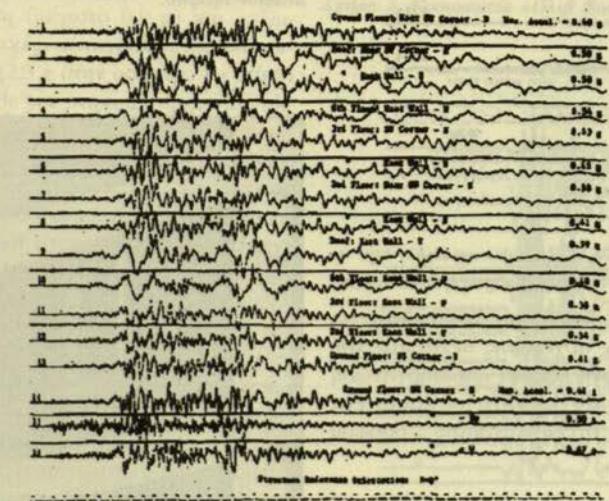
λωτή. Είχαν τότε γίνει γενικότερες ενισχύσεις στον φρέοντα οργανισμό του κτιρίου και είχε ακαμπτοποιηθεί η πυλωτή. Το κτίριο αυτό είναι το κοντινότερο στο επίκεντρο από το οποίο υπάρχουν καταγραφές. Στο Σχ.7 φαίνεται σκαρίφημα του κτιρίου με τις θέσεις των οργάνων και στο Σχ.8 οι καταγραφές. Παρατηρούνται τιμές εδαφικής επιταχύνσης $0.47g$ και απόκρισης οροφής $0.59g$.

Σχ. 8. Ξενοδοχείο στο Σαν Φερνάντο: Καταγραφές.

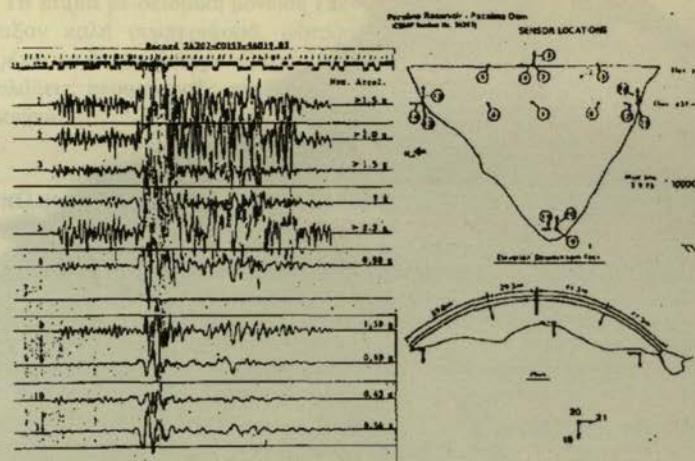
Το γνωστό φράγμα στο Πακοϊμά (Pacoima Dam), είχε παρουσιάσει προβλήματα στο σεισμό του Σαν Φερνάντο, το 1971. Η καταγραφή της τότε απόκρισής του, είναι πολύ γνωστή σε δύσους αιχολούνται με σχετικά θέματα. Στο Σχ.9 παρατίθενται οι αποκρίσεις στον παρόντα σεισμό. Παρά τις μεγάλες επιταχύνσεις, το φράγμα άντεξε. Ίσως σε αυτό να συνετέλεσε το ότι η στάθμη του νερού ήταν αρκετά χαμηλή την ώρα του σεισμού. Χαρακτηριστικό είναι ότι η οδική πρόσβαση στο φράγμα διακόπηκε για αρκετές ημέρες, καθώς έγιναν μεγάλες κατολισθήσεις στον δρόμο που οδηγεί εκεί.

Σχ. 9. Φωγάδα στο Παχούμι: Καταγραφές και θέση ληπτών.

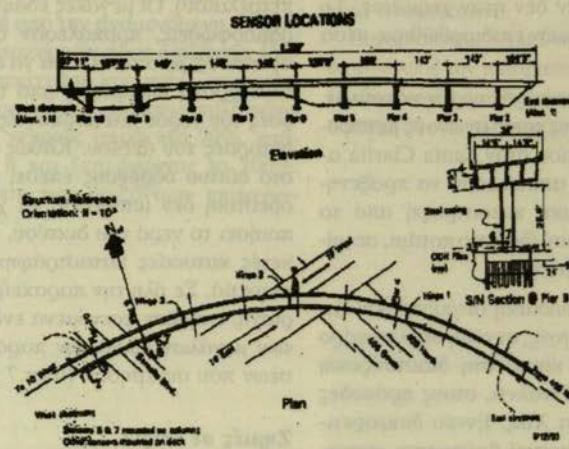
Οι μεταφορές στο Λος Άντζελες εξυπηρετούνται κυρίως, από τους χαρακτηριστικούς αυτοκινητόδρομους της πόλης που δημιουργούν πλήθος ανισόπεδων κόμβων. Στο Σχ.10 παρατίθεται η κάπωψη και η τομή της διακλάδωσης που συνδέει τους αυτοκινητόδρομους I-10 και 405. Απεικονίζονται και οι θέσεις των καταγραφικών οργάνων, ενώ στο Σχ.11 παρατίθενται οι αντίστοιχες καταγραφές. Ο κόμβος αυτός δεν υπέστη ζημιές. Ωστόσο, σε όχι μεγάλη απόσταση από εκεί κατέρρευσε ο κόμβος του αυτοκινητόδρομου I-10 με τη λεωφόρο Λα Τσιενέγκα (Φωτ.6)

Σχ. 10. Διασταύρωση αυτοκινητοδρόμου I-10 με 405. Φορέας και θέση ληπτών

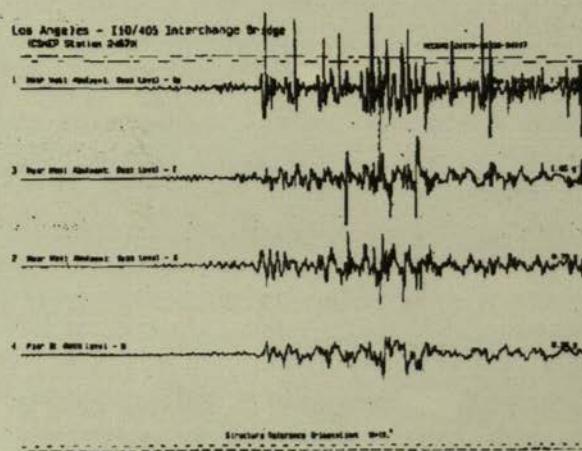
Σχ. 11. Διακλάδωση αυτοκινητοδρόμου I-10 με 405: Καταγραφές.
